## **Favizsgálatok – Dunaújváros, Vasmű út** **Jegyzőkönyv**

Hegykő, 2019. 11. 26.

Dr. Puskás Lajos sk.  
ügyvezető  
okl. tájépítésmérnök  
táj-, és élővilágvédelmi szakértő  
minősített favizsgáló szakértő

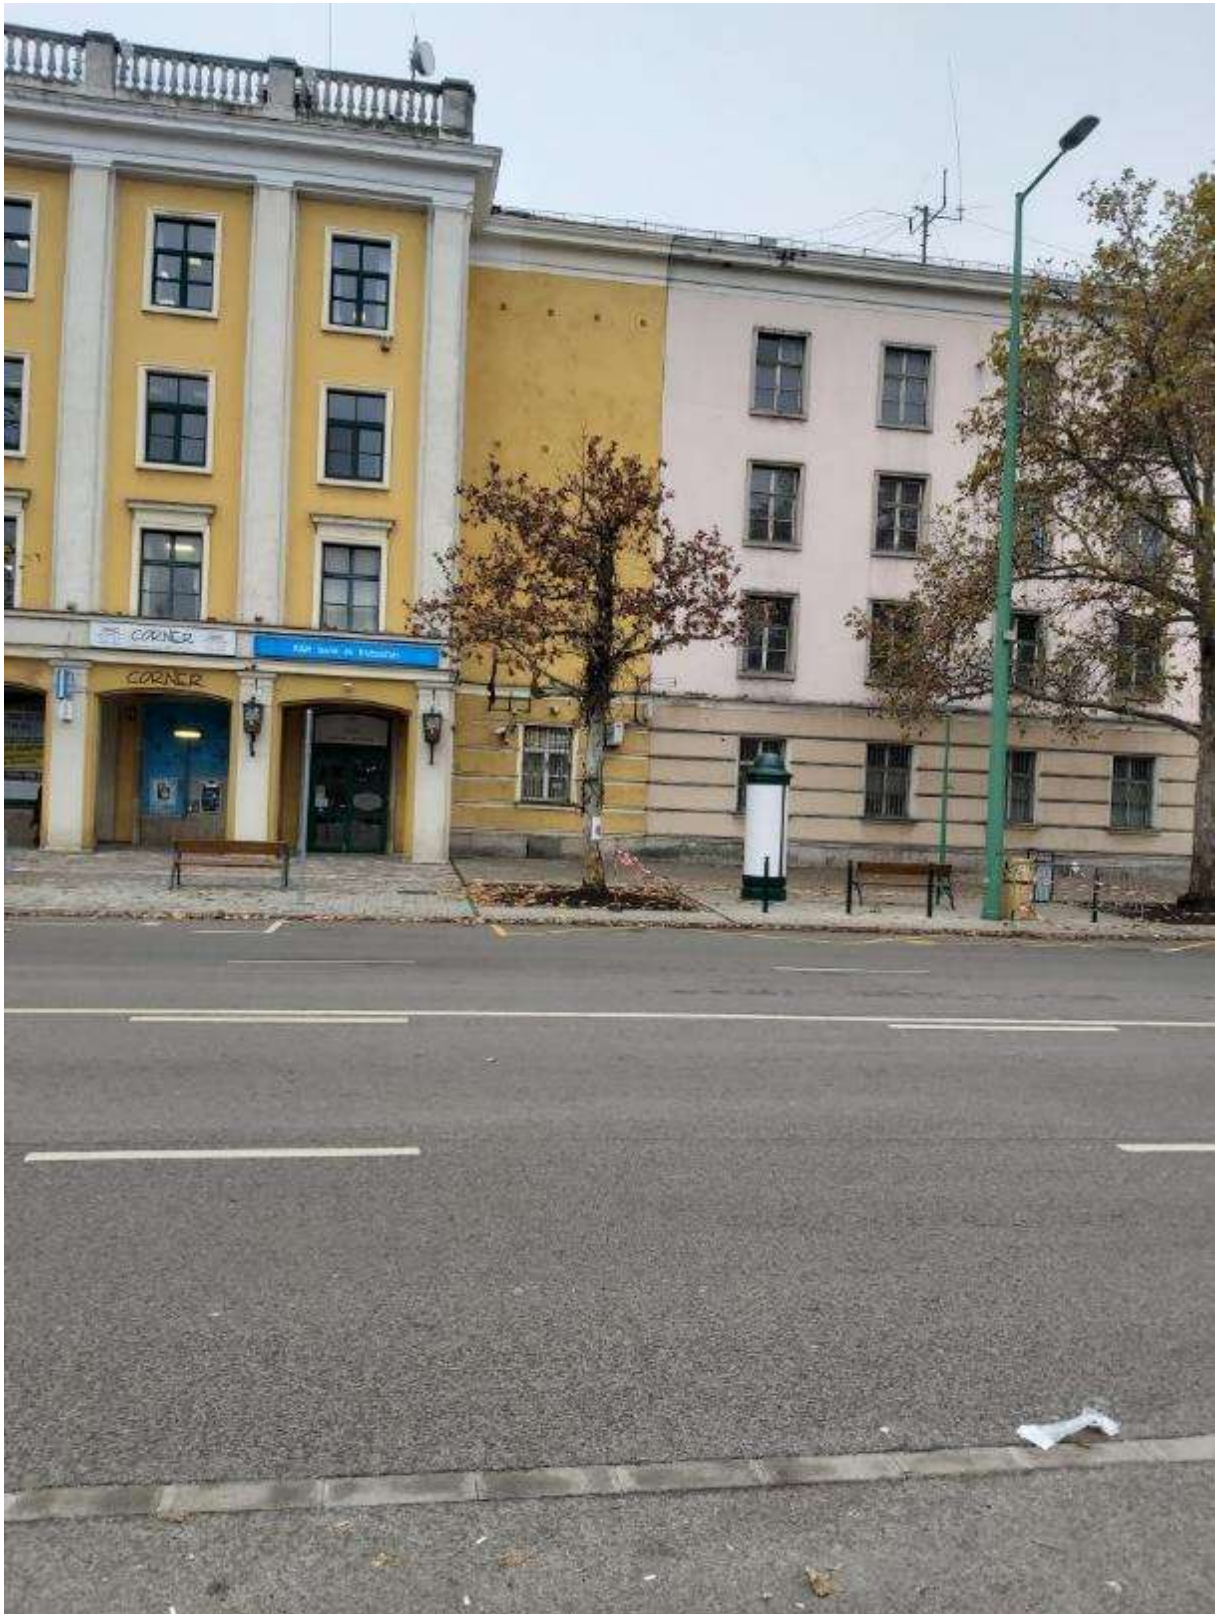
7. fa

A zölddel jelölt fák közül a 7. értéke azért lett jó, mert a fa erősen pusztul, ezért a lombkorona jelentős része eltávolításra került. A 13. sz. fát már a vizuális vizsgálat során is problémásnak lehet tekinteni, a törzs természetellenes mértékben palackosodik a gyökérnyak felé, amely szintén a gyökérzet problémáira vezethető vissza.

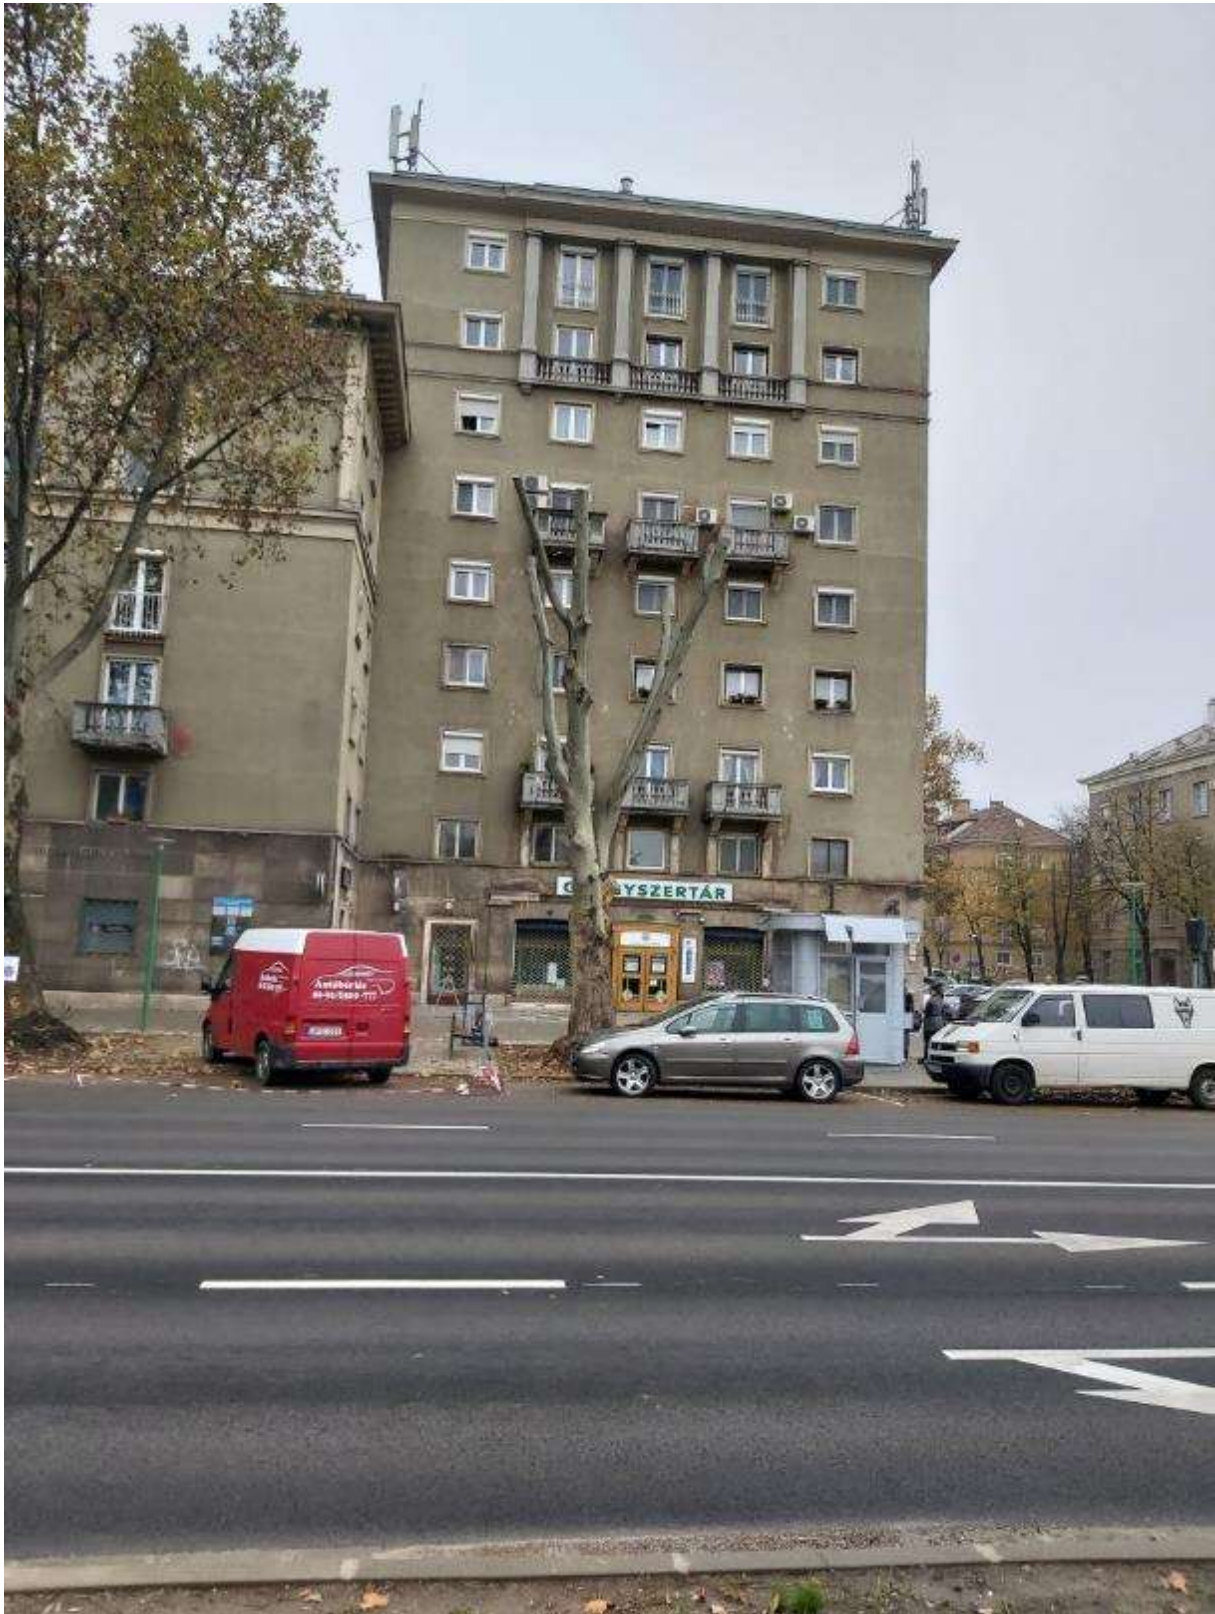
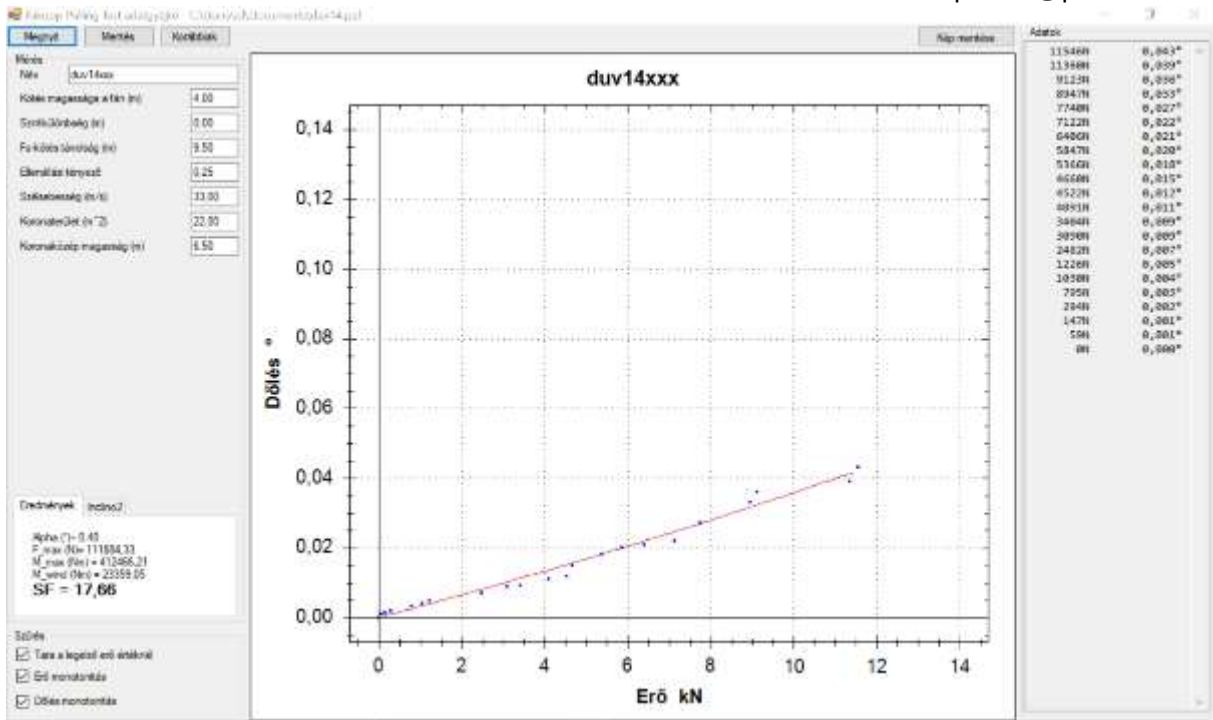
14.fa

A táblázatban a 14. és a 48. fa mellett látható még olyan érték, mely szerint a fa gyökérzete rendben levőnek tekinthető, azonban a 14. fa egy frissen lecsonkolt fa, melynél a csonkolás miatti lomb-vitorlafelület veszteség a magyarázata a magas biztonsági faktornak. A 48. sz. szintén egy nagyon nagy mértékben csonkolt fa, melynél a helyszínen levő kollégák azt is elmondták, hogy a közelmúltban a fa gyökérzetének jelentős részét kiszedték egy közmű fejlesztés során.
