DUNAÚJVÁROS
Kallós Dezső utca 2-28.lakóépületek
GEODÉZIAI MÉRÉSEK
I. ellenőrző MÉRÉS

Dunaújváros

Kallós Dezső utca vizsgálata

Dunaújváros Megyei Jogú Város Polgármesteri Hivatalának megbízása alapján készítjük a Kallós Dezső utcai épületek jelenlegi műszaki állapotát feltáró tanulmányt, szakértői véleményt, melynek célja:

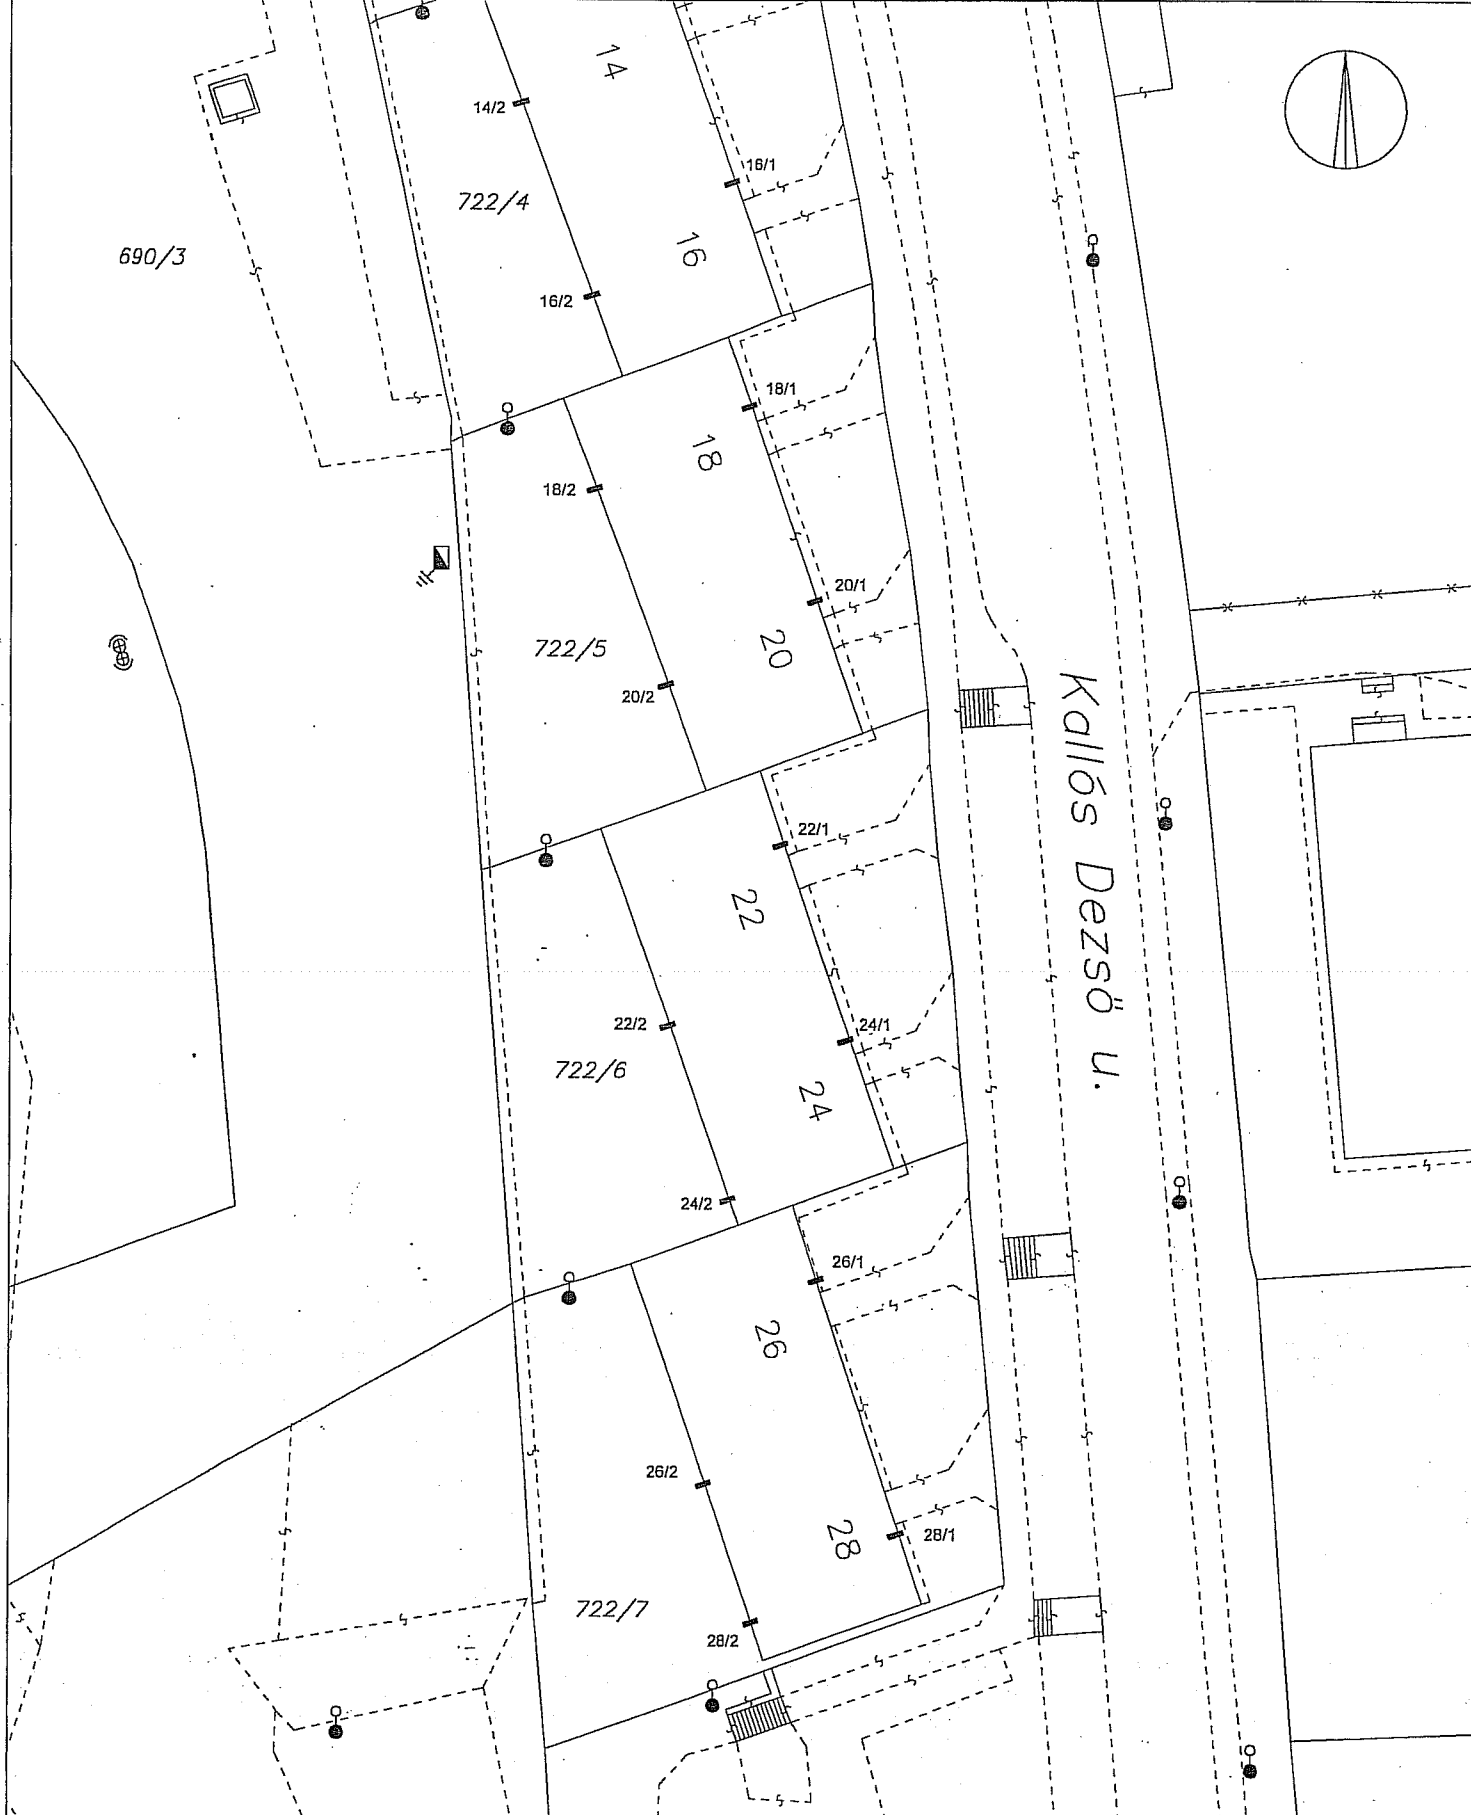
Rajzszám: **F S-1/2**
 Dátum: 2012.10.12.
 Helyszín: B-30-2012
 File név: kallos_sullyedes.dwg
 Alapszint: Balt
 Helytartomány: 1500

A táblázat eredményei az F_s1/1 és F_s1/2 helyszínrajzzal együtt értelmezhető.

Javasoljuk a mérés sorozat negyedévente történő ismétlését.

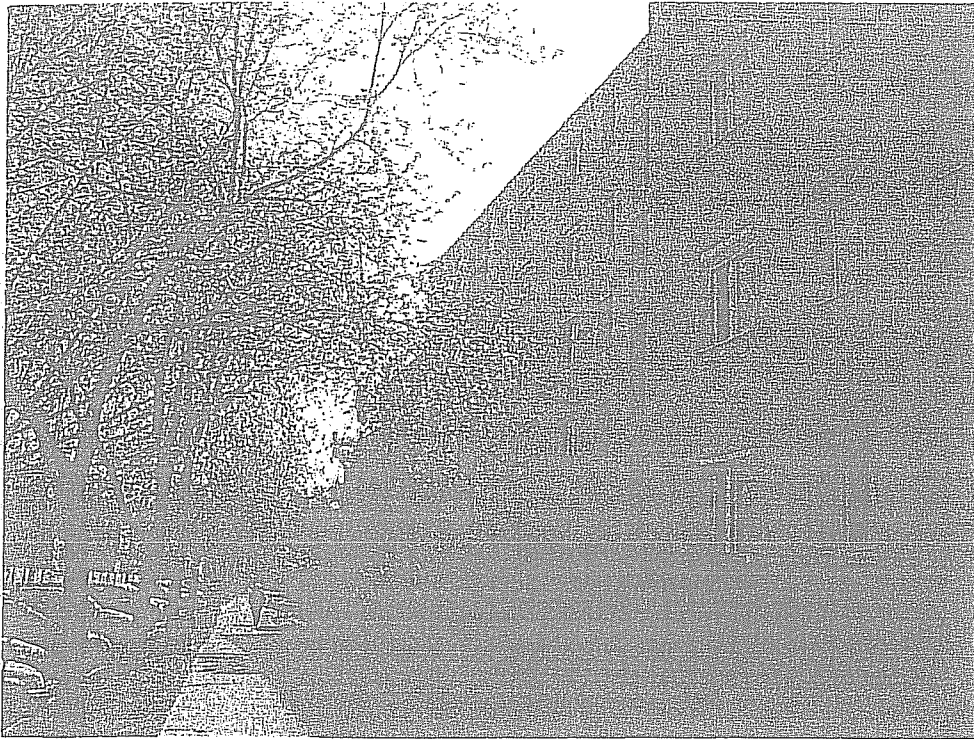
Az elkészült utólagos hőszigetelés szintén kedvező hatással volt az épületek állékonyságára.

Megszűnt a homlokzati elemek túlmelegedése vagy túlhűlése miatti többlet feszültség által kiváltott alakváltozás , ami a repedések kialakulásában jelentős szerepet játszott.

3. kép – Felújított, hőszigetelt homlokzatok

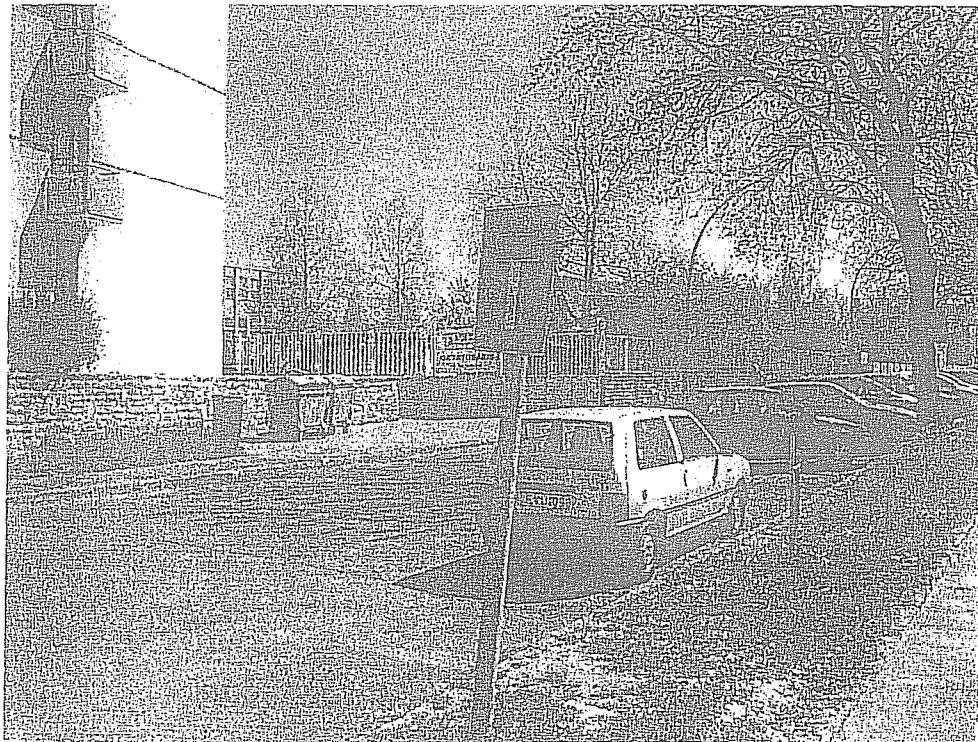
Jelenleg az utca forgalmi szempontból „zsákutca”, ami szerint csak a bent lakók közlekednek – jellemzően személygépkocsival – illetve parkolnak a területen, teherforgalom és átmenő forgalom gyakorlatilag nincs.

4. kép – Kallós Dezső utca zsákutcaként működik jelenleg

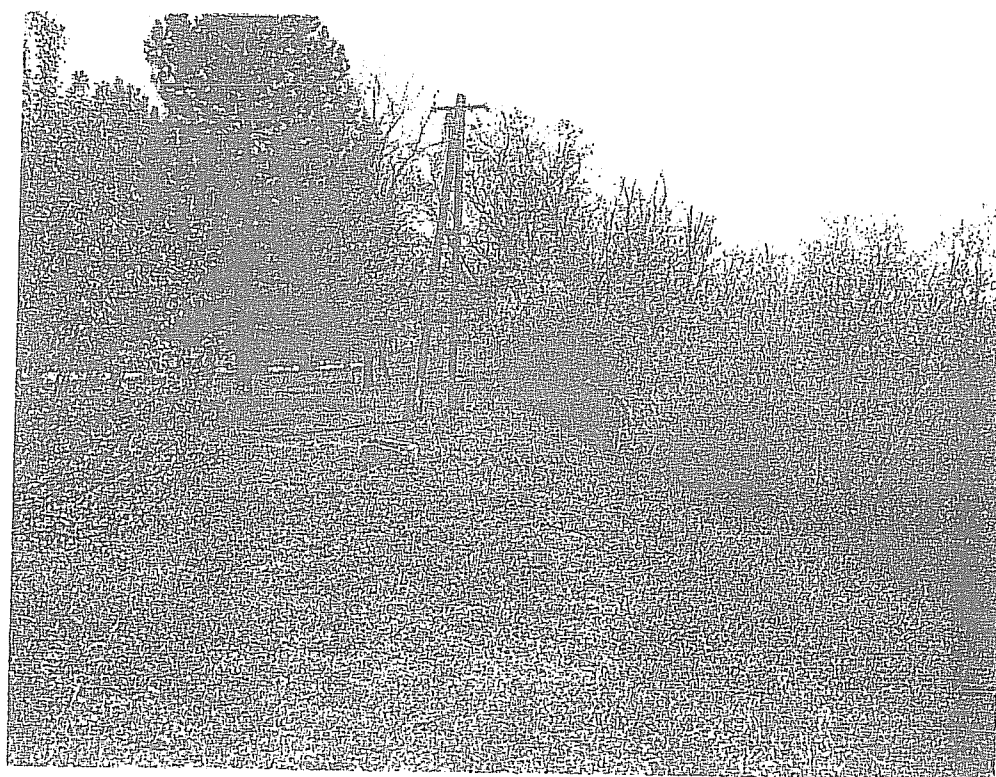
6. kép – Rézsúpart, az épületektől ~ 25-30 m távolságra

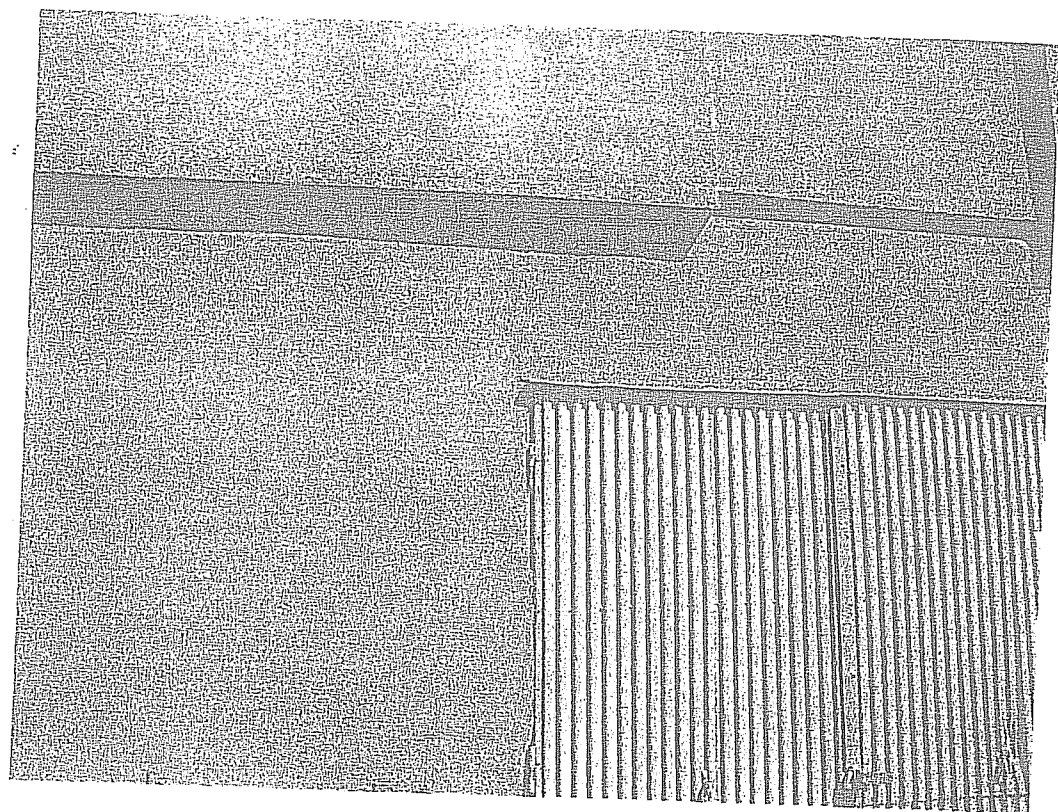
Az épületen a homlokzatfelújítás okán a korábbi évtizedekben fellelhető homlokzati szerkezeti repedések el lettek burkolva, kivéve a garázsajtóknál kialakult repedéseket.

7. kép – Garázskapuk feletti repedések
