## **Favizsgálatok – Dunaújváros, Vasmű út** **Jegyzőkönyv**

Hegykő, 2019. 11. 26.

Dr. Puskás Lajos sk.  
ügyvezető  
okl. tájépítésmérnök  
táj-, és élővilágvédelmi szakértő  
minősített favizsgáló szakértő

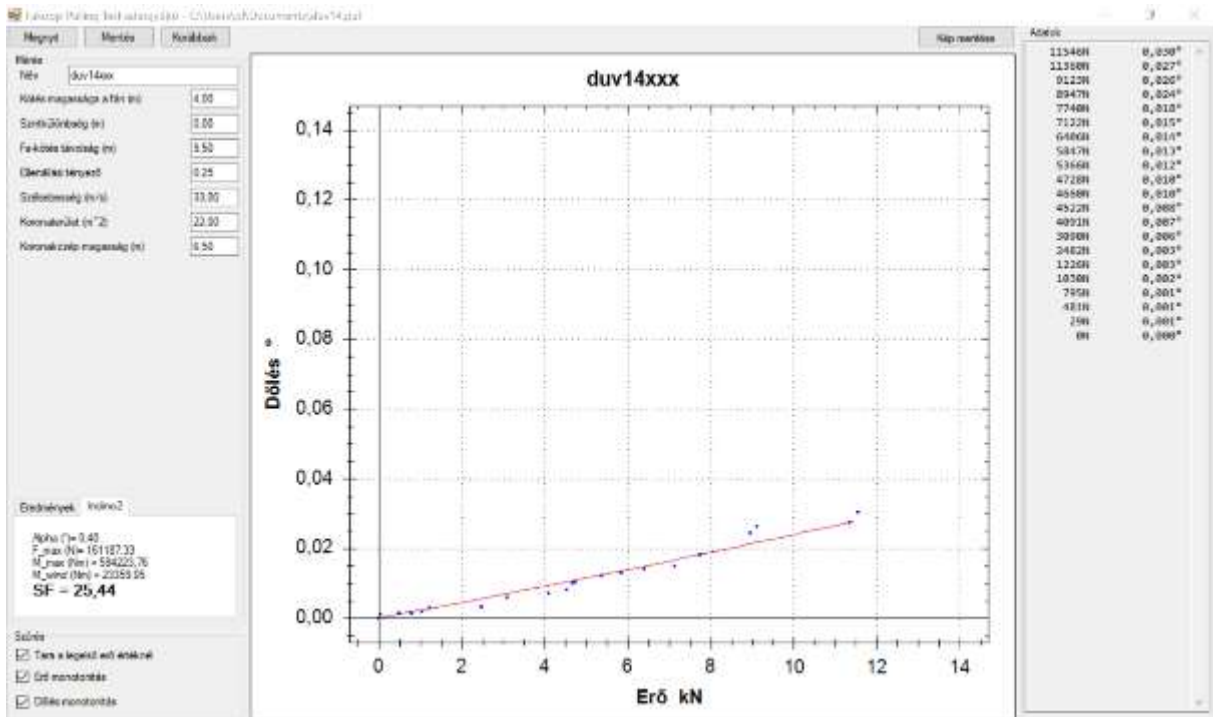
14.fa

A táblázatban a 14. és a 48. fa mellett látható még olyan érték, mely szerint a fa gyökérzete rendben levőnek tekinthető, azonban a 14. fa egy frissen lecsonkolt fa, melynél a csonkolás miatti lomb-vitorlafelület veszteség a magyarázata a magas biztonsági faktornak. A 48. sz. szintén egy nagyon nagy mértékben csonkolt fa, melynél a helyszínen levő kollégák azt is elmondták, hogy a közelmúltban a fa gyökérzetének jelentős részét kiszedték egy közmű fejlesztés során.
